Konserwacja nagrobka Jewgienija i Aleksandra Stepanowów na cmentarzu prawosławnym w Lublinie

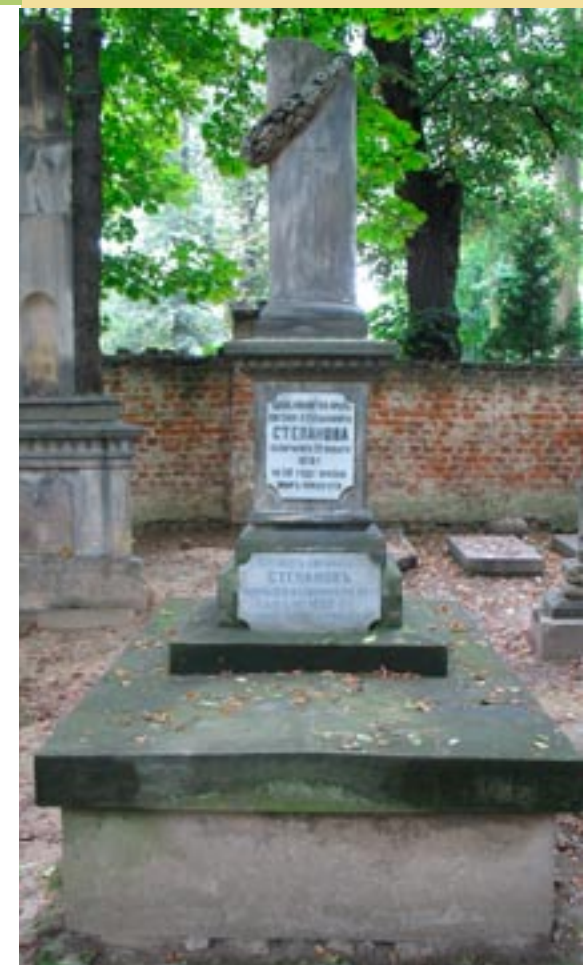
prosty, ale przy tym ciekawy i reprezentacyjny w formie pomnik Jewgienija i Aleksandra Stepanowów, wykonany z piaskowca w 1878 roku, z marmurowymi tablicami inskrypcyjnymi (il.1).

Nagrobek prezentuje powszechnie spotykany w sztuce sepulkralnej XIX stulecia typ złamanej kolumny. Motyw ten, podobnie jak zgaszona pochodnia czy uschnięty pień drzewa, odnosi się do wanitatywnej symboliki, przypominającej o nietrwałości i kruchości ludzkiego życia oraz znikomości wszelkich rzeczy doczesnych. Dokładna analiza formalna nagrobka, uwzględniająca nazwanie poszczególnych elementów konstrukcyjnych, materiałów, wymiary i przede wszystkim stan zachowania wraz z postulatami konserwatorskimi, wykonana została na potrzeby karty ewidencyjnej oraz przygotowywanego programu prac. Znajdujący się tam opis obiektu jest

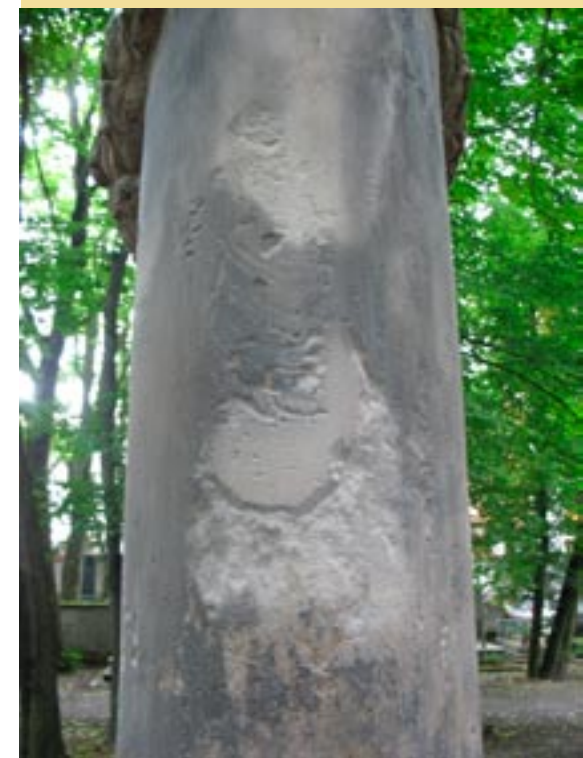
Stan zachowania nagrobka rodziny Stepanowów określony został jako dobry. Nie mamy tu do czynienia z wyraźnymi zniszczeniami czy ubytkami mechanicznymi. Widoczne przede wszystkim w partii kolumny odspojenia, spękania czy plamy – inaczej mówiąc zmiany korozyjne – powstały na skutek zawilgocenia i zasolenia (il. 2). Są to czynniki atmosferyczne, na których szkodliwe działanie nagrobki wystawione są nieustannie. Tworzą na powierzchni kamienia warstwę sztucznej patyny, której oczyszczenie stanowi podstawę zabiegów konserwatorskich. W przypadku omawianego nagrobka nie doszło na szczęście do powstania nawarstwień, które zatarłyby formę rzeźbiarską i zmniejszyły czytelność opracowania kamieniarskiego. Również rozwój organizmów autotroficzych – mchów, glonów, porostów – nie był na tyle silny, by spowodować opisane wyżej zniszczenia.

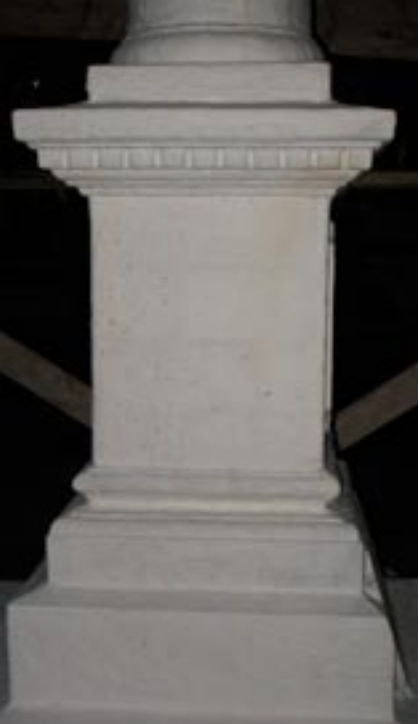
Efekt końcowy pracy (il. 7) okazał się zadowalający nie tylko ze względu na uratowanie obiektu, ale i wzrost zainteresowania samym cmentarzem. Obecnie parafia prawosławna złożyła wniosek
